# 消費者安全法第24条第3項に基づく 事故等原因調査報告書 【概要】

平成18年6月3日に東京都内で発生したエレベーター事故  
(消費者安全調査委員会)

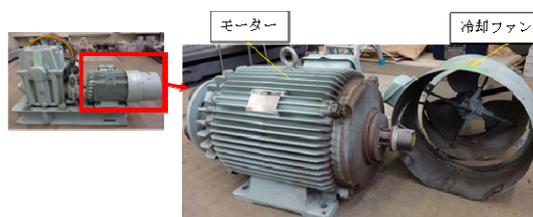
図 モーターと冷却ファン（同型機）

本件事故発生当時、モーターを冷却するためのファンが故障していたため、交換目的で平成18年4月15日から取り外されており、事故発生まで約1.5か月間にわたり、冷却ファンがない状態で運用されていた。

ソレノイド自体の発熱、冷却ファンが取り外されてモーターからの放射熱が増大したことなどの影響により、ブレーキコイルに流れる電流が減少し、更にプランジャーの推力の低下が助長された可能性も考えられる。

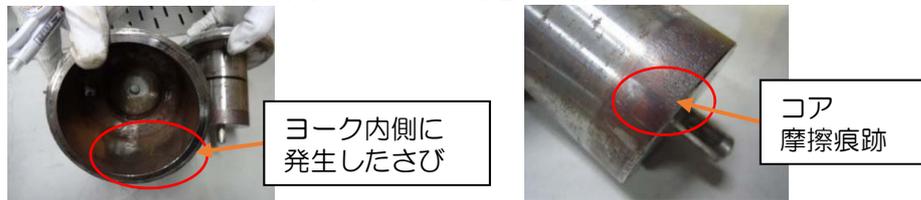
図 隣接機ソレノイド内部のさび

さびが細かく剥がれて、コアとヨーク部分に付着することで、プランジャの円滑な動作が妨げられ、ブレーキの半掛かりの発生に影響していた可能性も考えられる。

事故機の隣接機を調査

- ・ソレノイド内部にさびの発生
- ・コアのさび付着部分にプランジャ可動方向 (縦方向) の摩擦痕跡

プランジャの動作不良は確認されたものではないものの、摩擦痕跡は、ソレノイド内部にさびが発生した後に、コアがさびの部分を使って動くことで生じたものと考えられる。

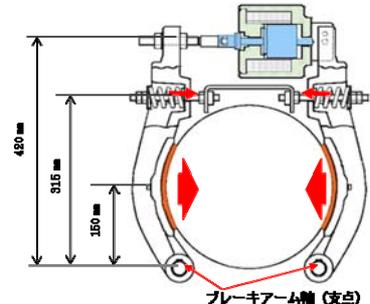
図 ブレーキスプリング位置関係

関係機関による本件事故後の検証では、事故機のブレーキスプリングの長さは左が約65.55mm、右が約63.01mmであった。この測定寸法がブレーキライニングの摩耗によってブレーキスプリングが伸びた状態を示すものとするれば、計算上の左右の長さ (i) と、測定されたブレーキスプリングの左右の長さ (ii) との差 (iii) は、

$$\begin{aligned} 65.55\text{mm} + 63.01\text{mm} &= 128.56\text{mm} & (\text{ii}) \\ 132.66\text{mm} - 128.56\text{mm} &= 4.10\text{mm} & (\text{iii}) \end{aligned}$$

適正な調整による左右のブレーキスプリングの圧縮後の長さに対して、調整ナットの締め付け過ぎによって計算上4.1mm程度短くなり、ブレーキスプリングの力が約17%増加していた可能性が考えられる。ブレーキコイルの短絡によりプランジャーの推力が既に低下している場合には、よりわずかなばね力の増加で、半掛かりに至る可能性が考えられる。

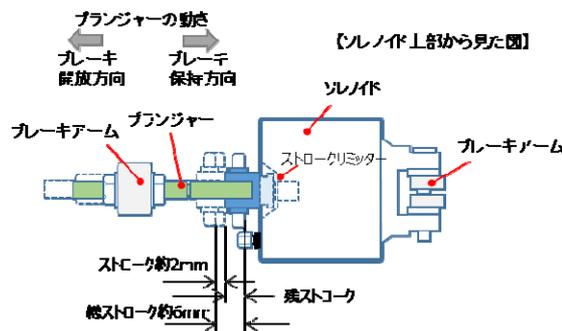
図 ソレノイドのストローク

ブレーキライニングの摩耗が進行すると、ソレノイドの通電を断ってばね力でブレーキを掛けようとしても、プランジャーがストロークリミッター以上に移動できなくなり、ブレーキアームが内側に動かなくなることでブレーキライニングがブレーキドラムに押し付けられなくなる。その結果、ブレーキの保持力が失われ、釣合おもり、かご及び乗員の重量によりブレーキドラムの回転が抑えきれなくなり、かごの停止状態を保持できなくなった。

ソレノイドの仕様上の総ストローク約6mmのうち、ブレーキ開放時に作動するのは、約2mmとされており、残ストロークは約4mmとなる。ただし、事故機における実際の残ストロークは明確ではない。そのため、残ストロークを超えてストロークリミッターに当たるまでの距離も明確ではないが、ブレーキライニングの中央部での摩耗量であると仮定した場合の計算上のプランジャー移動量からブレーキドラムの膨張量を差し引いた量としても、4mm程度の残ストロークを超えてストロークリミッターへ当たったと考えられる。

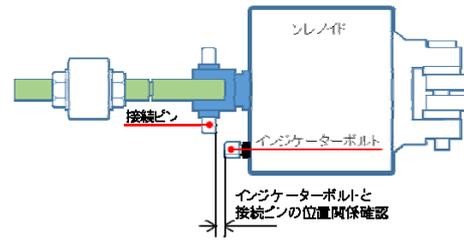
図 インジケータボルトと接続ピン

残ストロークの確認は、プランジャーの数ミリの移動距離を、それぞれ離れた場所にあるインジケータボルトと接続ピンの位置関係を目視により行う必要があった。しかし、確認の基準となるインジケータボルトと接続ピンにマーキングなどによる明示はなく、道具や装置も装備されていないなど、保守点検員に注意深い作業を要求するものだった。

残ストロークの確認が困難なものであって、適切な調整を行うことができない可能性があり、保守点検員（人）に頼りすぎた機械、つまり安全性が低い機械であったと考えられる。

製造業者は、製造業者の責任において、一定の技術力を持つ保守点検・検査員であれば、適切な保守管理を行うことができるエレベーターになるよう、機械設計についての保全性を高めていくべきである。
