消費者安全法第24条第3項の規定に基づく
事故等原因調査報告書

平成18年6月3日に東京都内で発生した
エレベーター事故

平成28年8月30日

消費者安全調査委員会

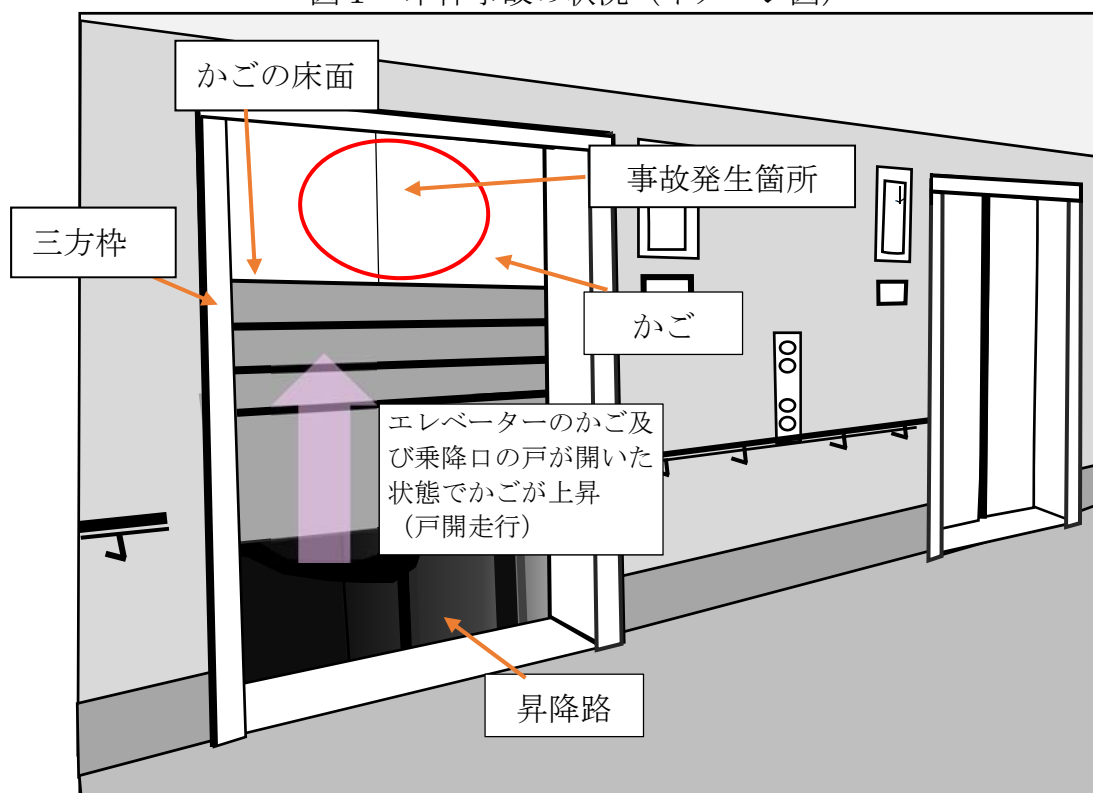
図1 本件事故の状況（イメージ図）

平成18年6月3日（土）19時20分頃、被災者（16歳、男性）他1名は、東京都内の特定公共賃貸住宅（詳細は3.1）（以下「本件施設」という。）のエレベーター5号機（以下「事故機」という。）に乗り、1階から12階まで移動した。12階に到着し、被災者が降りようとしたところ、かご及び乗降口の戸が開いたままの状態にかごが上昇し、被災者が乗降口の枠（三方枠）の上部とかごの床面の間に挟まれた（図1）。

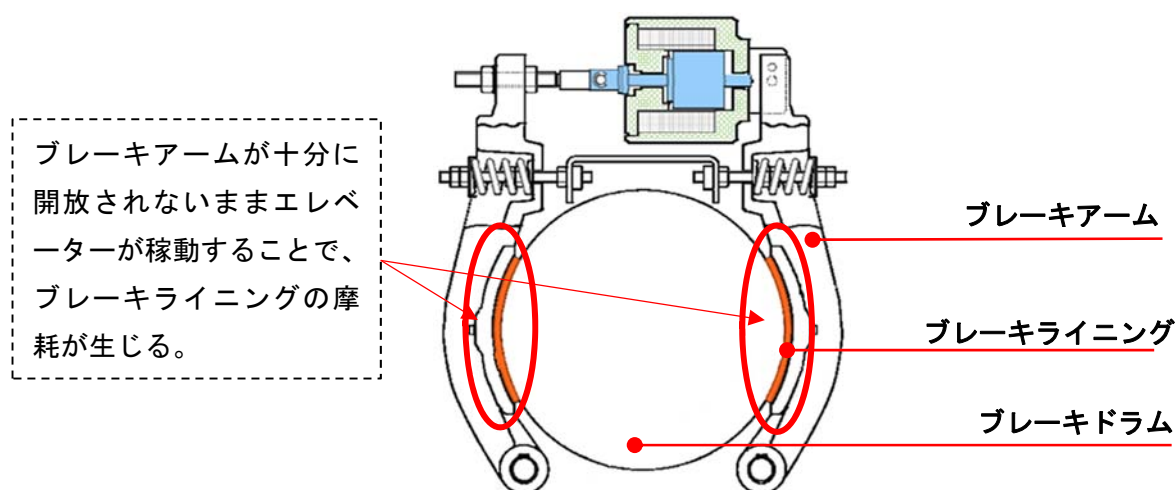
図11 ブレーキの半掛かり

事故機において、ブレーキが半掛かりになった要因としては、主に、（1）ブレーキコイルの短絡によるプランジャーの推力低下が考えられる。また、これに加えて、（2）プランジャーの動作不良、（3）ブレーキスプリングの調整不良等が影響した可能性も考えられる。

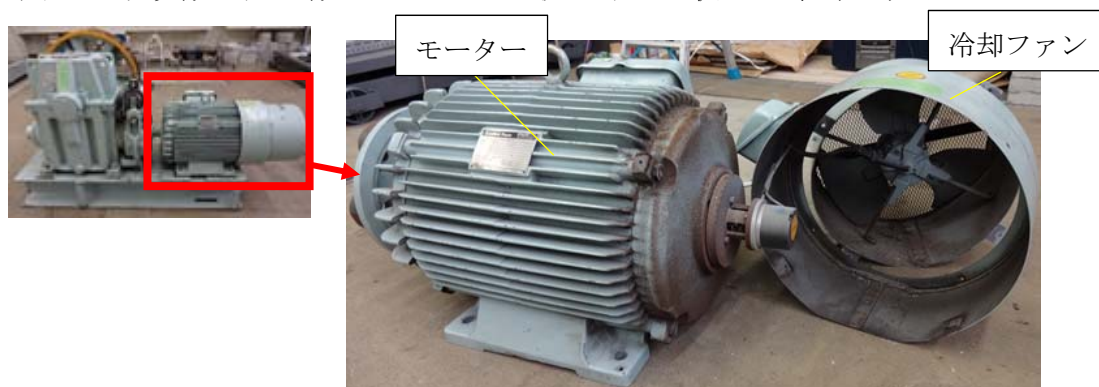
図12 事故機と同型機のモーターと取り外した状態の冷却ファン

また、本件事故発生当時、モーターを冷却するためのファン（以下「冷却ファン」という。）が故障していたため、交換目的で平成18年4月15日から取り外されており、事故発生まで約1.5か月間にわたり、冷却ファンがない状態でエレベーターが運用されていたことが認められた（図12）。本件事故においては、上記ブレーキコイルの部分的な短絡によるプランジャーの推力の低下に加え、エレベーターの稼働によるソレノイド自体の発熱や、冷却ファンが取り外されてモーターからの放射熱が増大したことなどの影響により、ブレーキコイルに流れる電流が減少し、更にプランジャーの推力の低下が助長された可能性も考えられる。

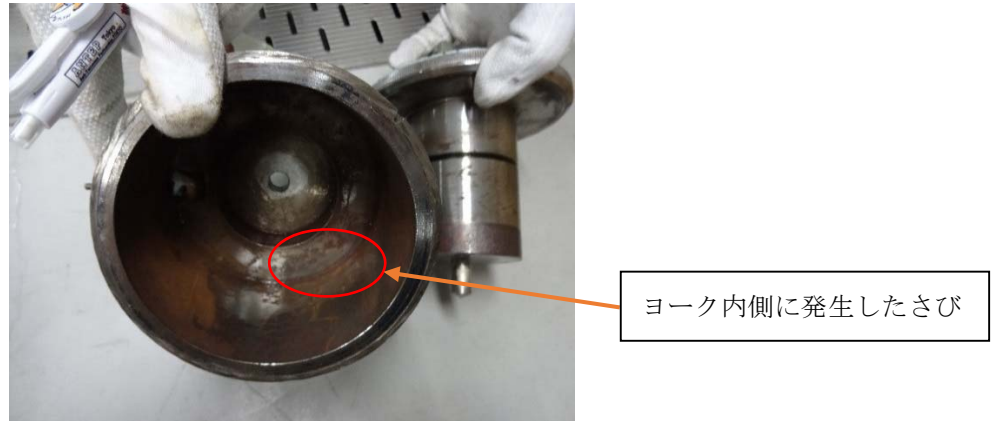
図13 4号機ソレノイド内部のさび

事故機についての関係機関による本件事故後の検証では、ソレノイドの内部にさびが発生していたことが確認されている。ソレノイド内部に生じていたさびが細かく剥がれて、コアとヨーク部分に付着することで、前述のとおりプランジャーの円滑な動作が妨げられ、ブレーキの半掛かりの発生に影響していた可能性も考えられる。

ソレノイド内部のさびの発生原因としては、機械室内の湿度と機器の発熱等の影響が考えられる。事故機のソレノイドは非分解構造となっており、IEC（国際電機標準会議）やJIS（日本工業規格）で示されている電気機器内への異物の侵入に対する保護の等級がIP54で、防塵・飛まつ防水性能を有するが、非分解構造であるためにソレノイド内部のさびの確認はできないものであった。非分解構造にすることで、保守による人の手が入らないために、分解点検後の組立ての際に内部を傷つけたり、可動部がずれたりするような問題は発生しない。一方で、日本の多くの製造業者のソレノイドでは、円滑な可動のために分解清掃することを念頭において設計されているため、保守点検時等に上記のような内部損傷や可動部のずれといった問題が起こる可能性が考えられる。このように、分解構造、非分解構造にはそれぞれに利点や欠点があり、それぞれに保守管理上の留意事項がある。非分解構造である場合、その欠点を補うために、さびの発生などの可能性を踏まえ、設置環境や稼動状況に応じて交換周期などを具体的に定めておく必要があると考えられるが、事故機のソレノイドには具体的な交換周期は定められていなかった。

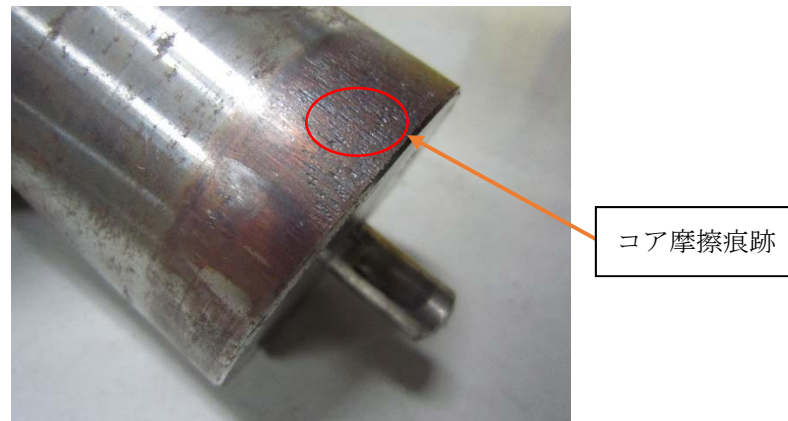
図14 4号機コアに発生したさび及び摩擦痕跡

ソレノイドの内部においてコアが可動する部分の周辺にさびやほこりなどの異物が付着すると、それが摩擦抵抗となってプランジャーの円滑な動作が妨げられ、ブレーキアームが十分に開放されなくなることで、ブレーキライニングがブレーキドラムから離れない状態、すなわちブレーキの半掛かりが発生する可能性が考えられる。

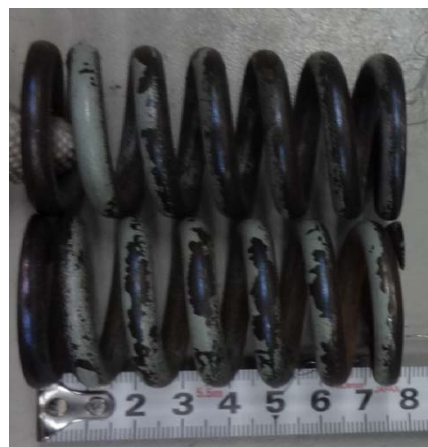
図15 事故機の左右ブレーキスプリング (自然長 75mm)

上記のように、ばね力が増加し、ソレノイドが適正にブレーキを開放するために必要な推力を上回ると、プランジャーがブレーキアームを押し広げる力が不足して、半掛かりになる。また、(1)で前述したようなブレーキコイルの短絡によりプランジャーの推力が既に低下している場合には、よりわずかなばね力の増加で、半掛かりに至る可能性が考えられる。

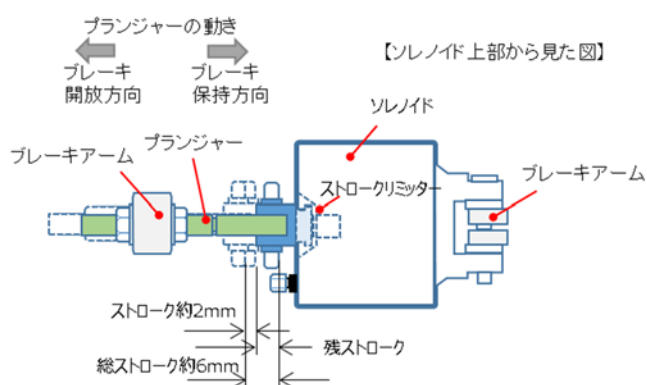
図17 ソレノイドのストローク

事故機のソレノイドの仕様上の総ストローク約 6mm のうち、ブレーキ開放時に作動するのは、約 2mm とされており、残ストロークは約 4mm となる。ただし、事故機における実際の残ストロークは、明確ではない。そのため、残ストロークを超えてストロークリミッターに当たるまでの距離も明確ではないが、ブレーキライニングの中央部での摩耗量であると仮定した場合の計算上のプランジャー移動量からブレーキドラムの膨張量を差し引いた量としても、約 4mm の残ストロークを超えてストロークリミッターへ当たったと考えられる。
