# 消費者安全法第24条第3項に基づく 事故等原因調査報告書 【概要】

平成18年6月3日に東京都内で発生したエレベーター事故  
(消費者安全調査委員会)

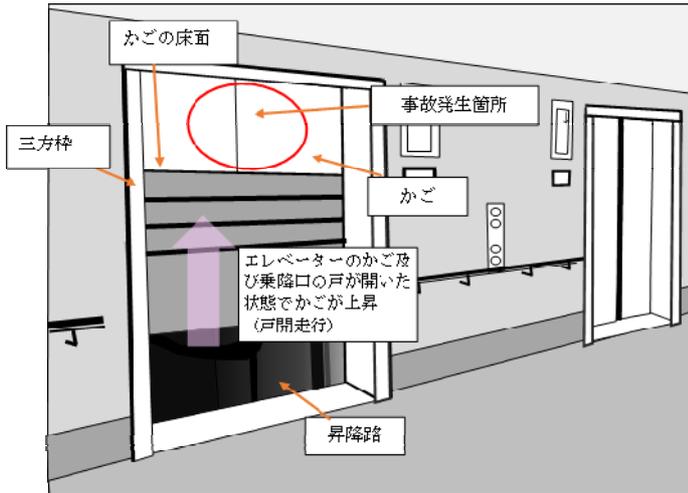
平成18年6月3日(土) 19時20分頃

被災者が東京都内の特定公共賃貸住宅のエレベーターで1階から12階まで移動し、12階に到着して降りようとしたところ、かご及び乗降口の戸が開いたままの状態をかごが上昇し、被災者が乗降口の枠(三方枠)の上部とかごの床面の間に挟まれた。被災者は20時10分頃に救出され、病院に搬送されたが、21時33分に死亡が確認された。

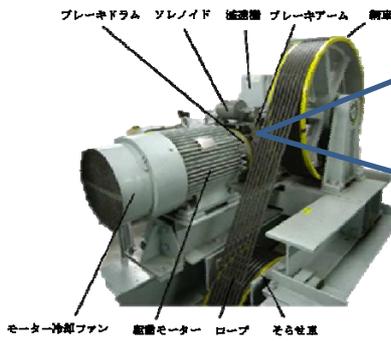
図 事故機と同型の巻上機

■ 1 シンドラー社ウォームギア型巻上機 (W250型) 概要※1

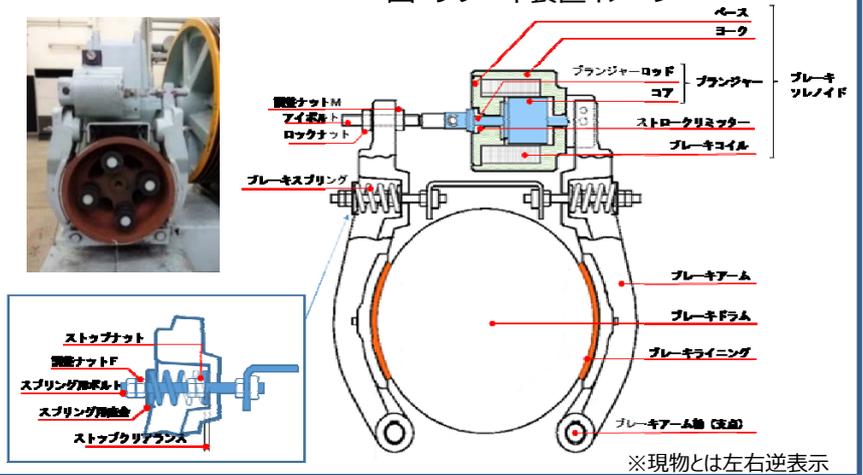
図 ブレーキ装置イメージ

- 左右のブレーキアームの上方にソレノイドが固定されており、ブレーキ開放時にプランジャーとともにヨークも動く構造となっている。
- ソレノイドは、保護等級がIP54（IEC（国際電気標準会議）で設けられていた「電気機械器具の外郭による保護等級」）で、分解できない構造となっている。
- ソレノイドは、小型で推力の強いものとするため、ブレーキコイルに通電することによって発生する磁力を最大限有効に利用できるような密閉式となっており、コアの可動域を規定するストロークリミッターがある。

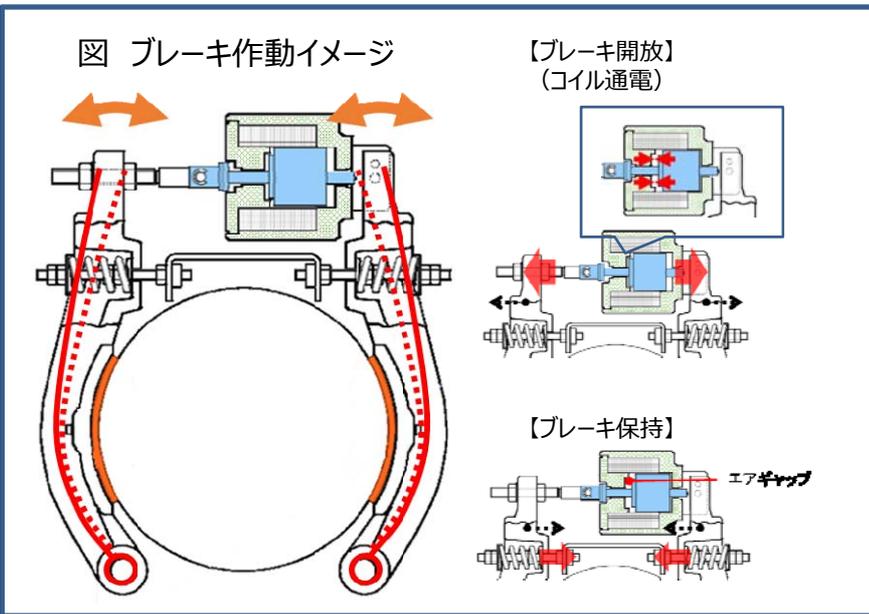
図 ブレーキ作動イメージ

通常のエレベーターの運転では、かごが目的階に到着した際に巻上機が停止し、ブレーキコイルの電流が遮断されてブレーキが保持される。乗降後は、かご戸及び全ての階の戸が閉じた状態でブレーキコイルに電流が流れ、ブレーキが開放され、巻上機によりかごが昇降する。

＜ブレーキの作動、開放＞  
 ブレーキスプリングの力（ばね力）の作用でブレーキドラムを締め付ける方向に働く力、又は、ブレーキコイルに通電することでブレーキソレノイドに発生するブレーキを開放する方向に動かす力によって、ブレーキアームがブレーキアームの下部にある軸を支点として可動（図中赤点線及び実線）する。このブレーキアームが、ブレーキの作動（ブレーキを保持すること）又は開放（ブレーキを緩めること）を行う。
