消費者安全法第24条第3項の規定に基づく
事故等原因調査報告書

平成18年6月3日に東京都内で発生した
エレベーター事故

平成28年8月30日

消費者安全調査委員会

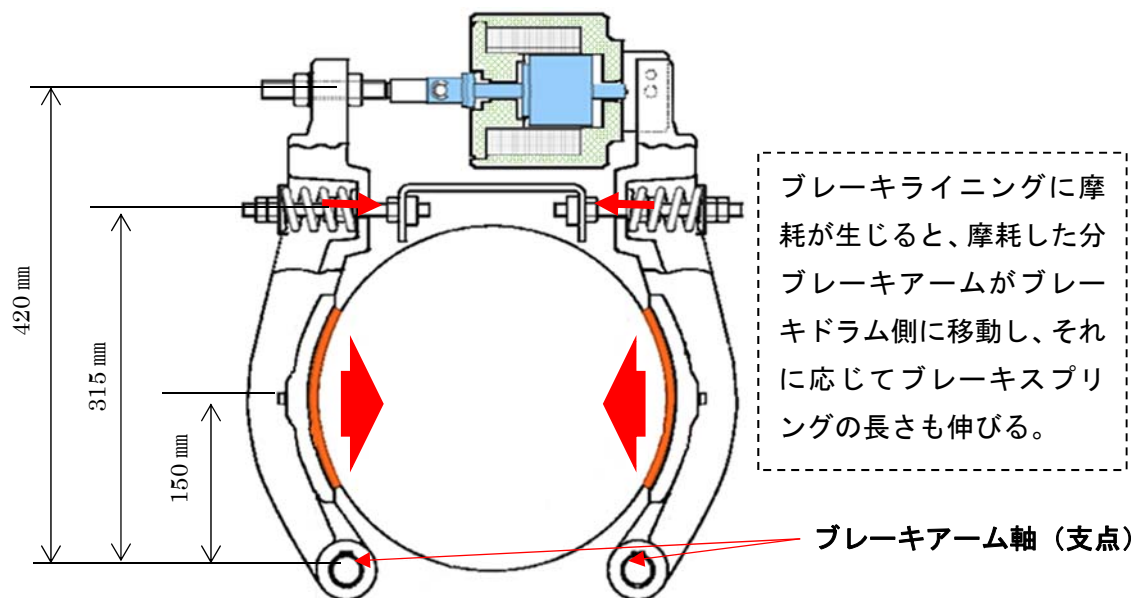
図16 ブレーキライニングの摩耗とブレーキスプリングの長さの関係

移動する。このとき、ブレーキスプリングは、ブレーキアームが内側へ移動した分、調整時に圧縮した長さよりも伸びた状態でブレーキを保持することになる（図16）。

となる（てこ比は315mm/150mm=2.1（図16）。）。

関係機関による事故後の検証では、ブレーキライニングの摩耗によって、ブレーキライニングとブレーキドラムとの間に隙間が生じていたことが確認されていることから、ブレーキライニングがブレーキドラムに押し付けられない状態となっており、事故発生時にはブレーキの締付け不能が生じていたと推定される。

となる（てこ比は $420\text{mm}/150\text{mm}=2.8$ （図16）。）。

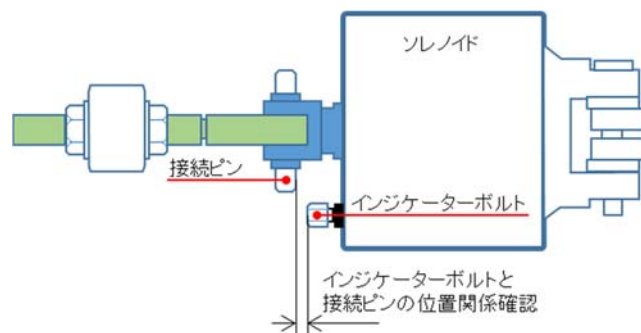
図18 インジケータースボルトと接続ピン（上から見た図）

したがって、W型巻上機のブレーキは、ブレーキ作動時にプランジャーがストロークリミッターに当たることがないように、保守管理において、プランジャーの残ストロークの確認を行い、所定ストローク4.5mmを超える前に、プランジャーの位置の調整を行う必要がある。しかしながら、ストロークリミッターは、非分解構造であるソレノイドの内部にあるため、残ストロークの確認は、プランジャーの数ミリの移動距離について、それぞれ離れた場所にあるインジケータースポルトと接続ピンの位置関係を目視により行う必要があった（図18）。

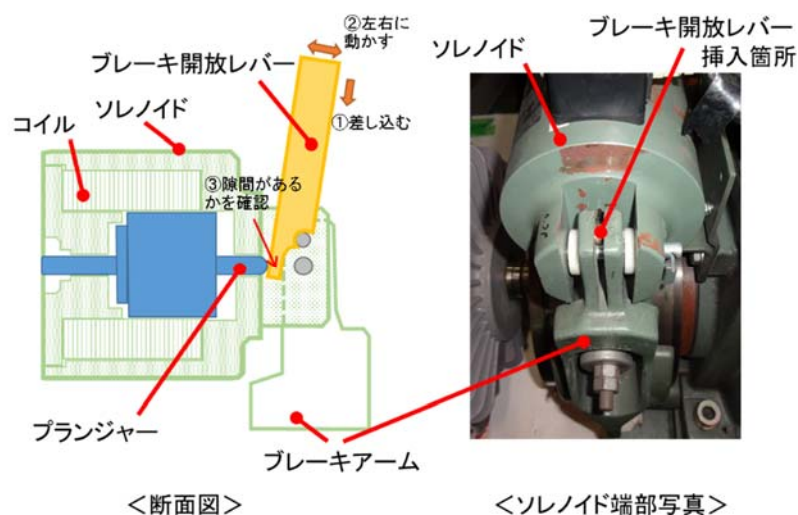
図19 ブレーキ開放レバーを用いたプランジャーの動き等の確認

- ・ 事故機のソレノイドは、非分解構造であるため、定期的な分解清掃や注油等は前提としておらず、プランジャーの動き等が正常かどうかを確認することにより管理を行っていた。
- ・ プランジャーの動き等が正常かどうかは、目視で確認するほか、ブレーキ開放レバーをブレーキアームとソレノイドの固定部にある挿入口に差し込み、プランジャー端部と固定部の間に隙間があるかを確認する方法により行っていた（図19）。
- ・ 本件事故以前の保守点検では、測定器を用いて抵抗値を計測するなど電気的にソレノイドの状態を確認することはなかった。
